## RELATÓRIO SITUACIONAL DO IMÓVEL DA SEDE DO CONSÓRCIO PÚBLICO DE SAÚDE DA MICRORREGIÃO DE JUAZEIRO DO NORTE

## REGISTROS FOTOGRÁFICOS (22/08/2025)

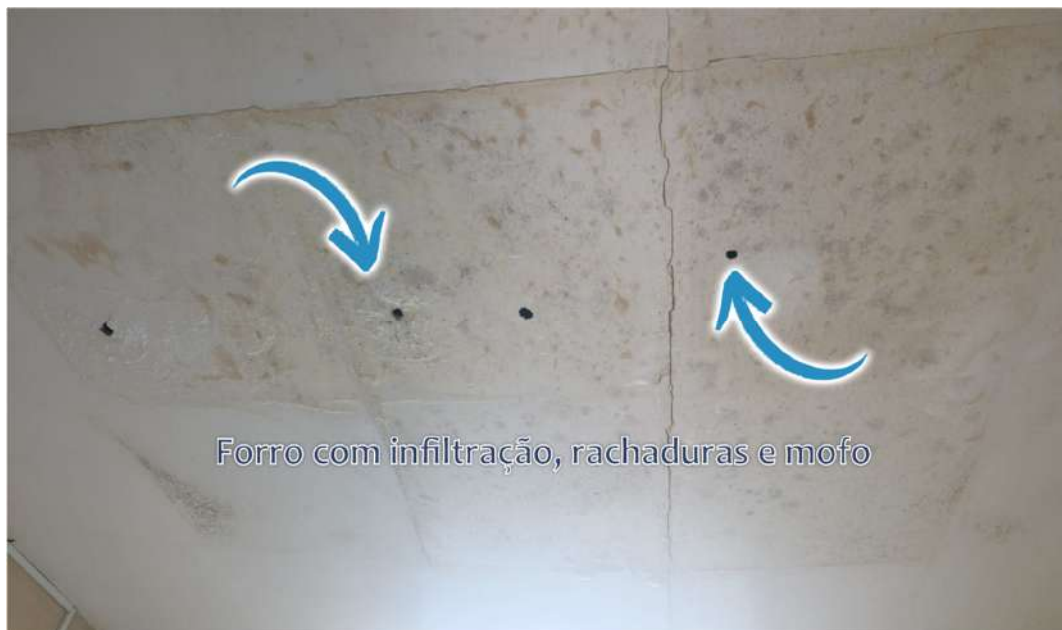
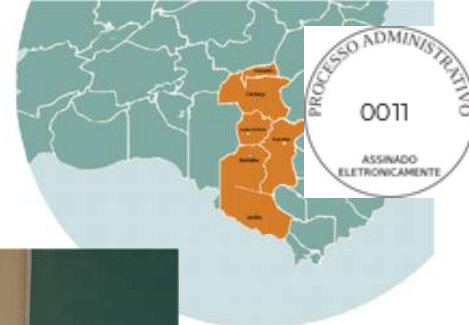
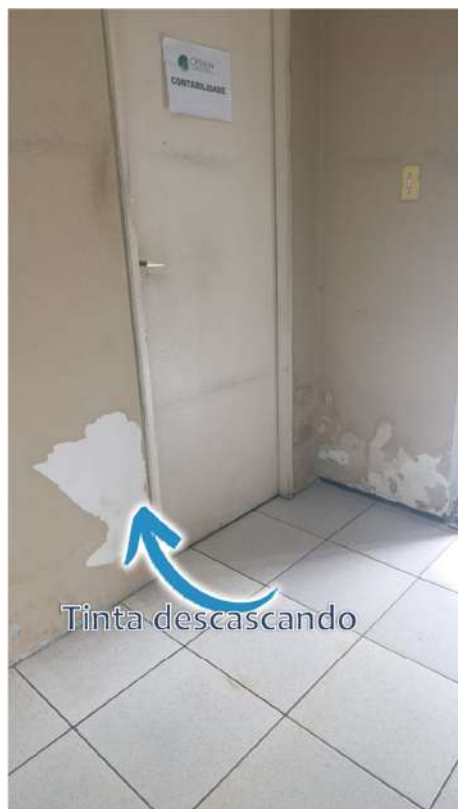
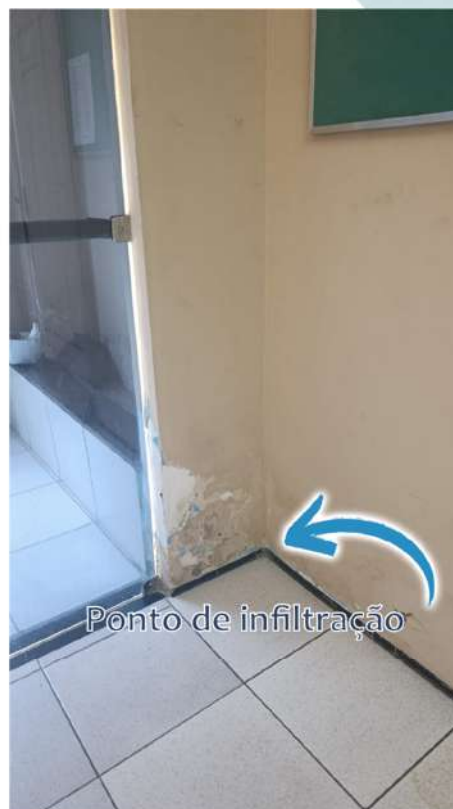
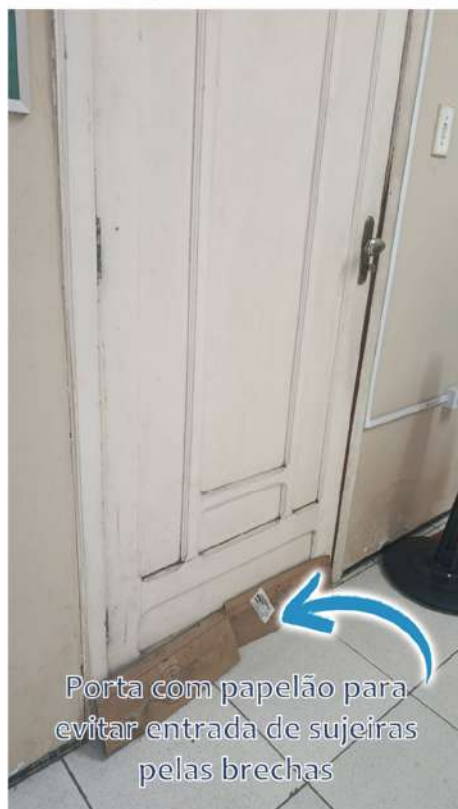
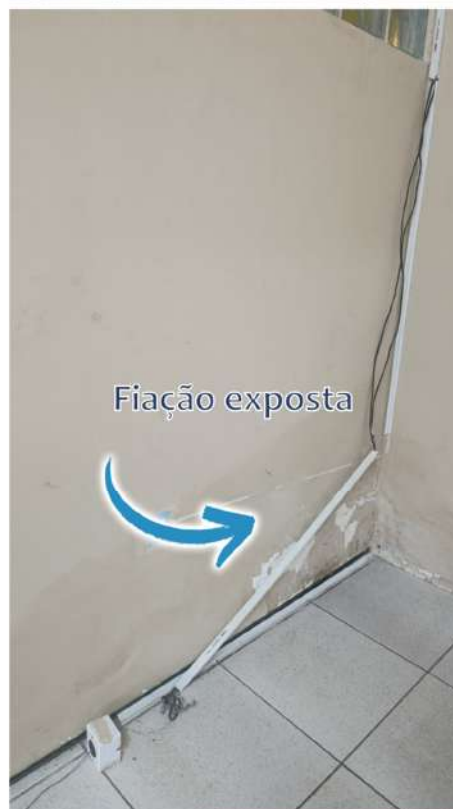
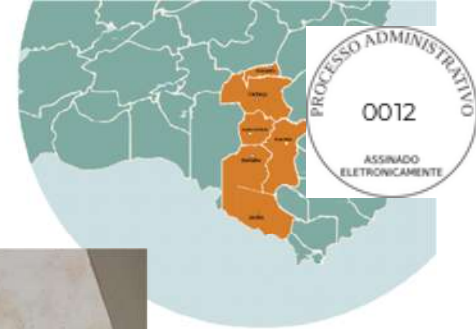
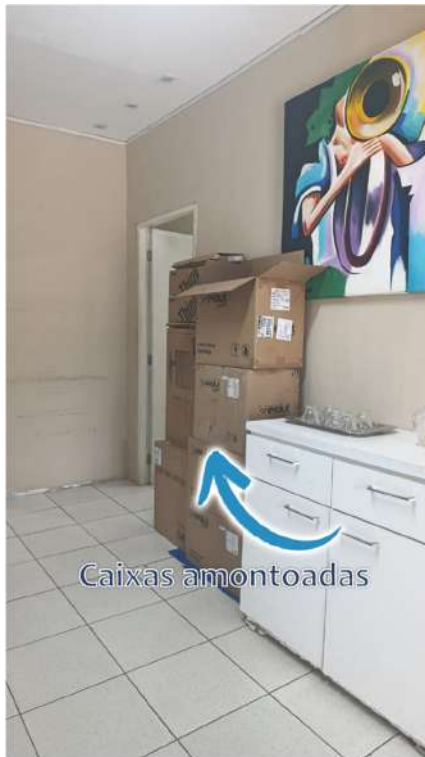
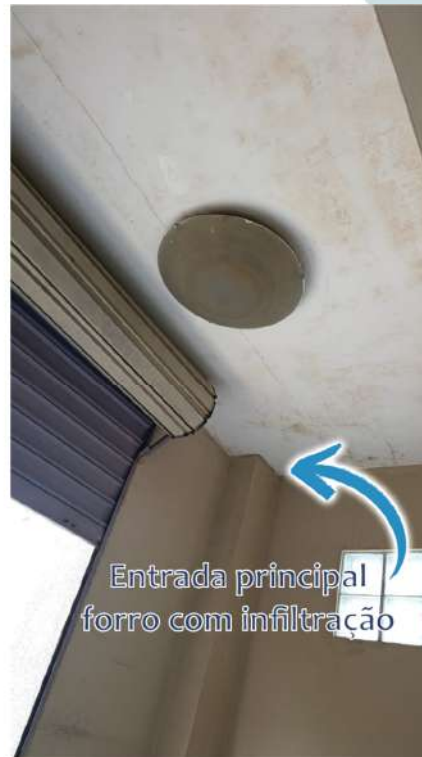
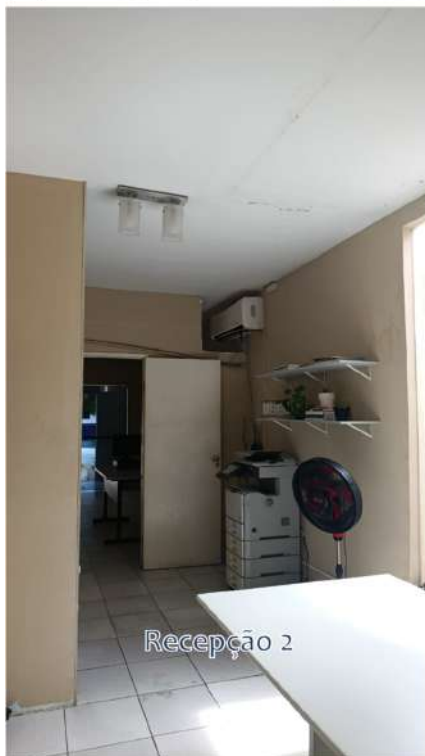
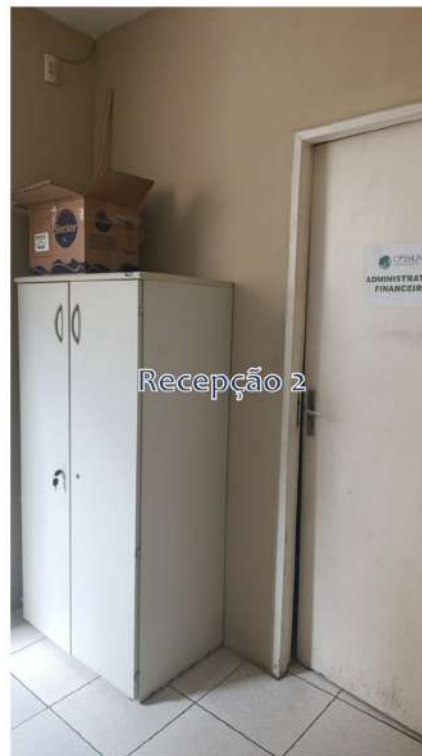
Local: **RECEPÇÃO 1 E 2**

- Paredes com sujidades e tinta descascando: indicam falta de manutenção periódica e exposição a umidade.
- Fiação exposta em diferentes pontos: representa risco elétrico, podendo causar acidentes e curto-circuitos.

- Forro com infiltrações, rachaduras e presença de mofo: compromete a estética, a salubridade e a durabilidade estrutural, além de indicar falhas na cobertura ou tubulações.

- Porta com improviso (papelaço para vedação): revela falta de estanqueidade, favorecendo entrada de poeira, insetos e até infiltração de água.
- Pontos de infiltração próximos às paredes e rodapés: desgaste do reboco e surgimento de manchas de umidade.

- Caixas e materiais amontoados em áreas de circulação: podem causar desorganização e dificultar a evacuação em caso de emergência.
- Recepção com mobiliário improvisado e espaços sobrecarregados: compromete a ergonomia e a imagem institucional.

- Entrada principal com forro manchado e deteriorado por infiltração: ponto crítico, pois é área de circulação constante e cartão de visita da unidade.

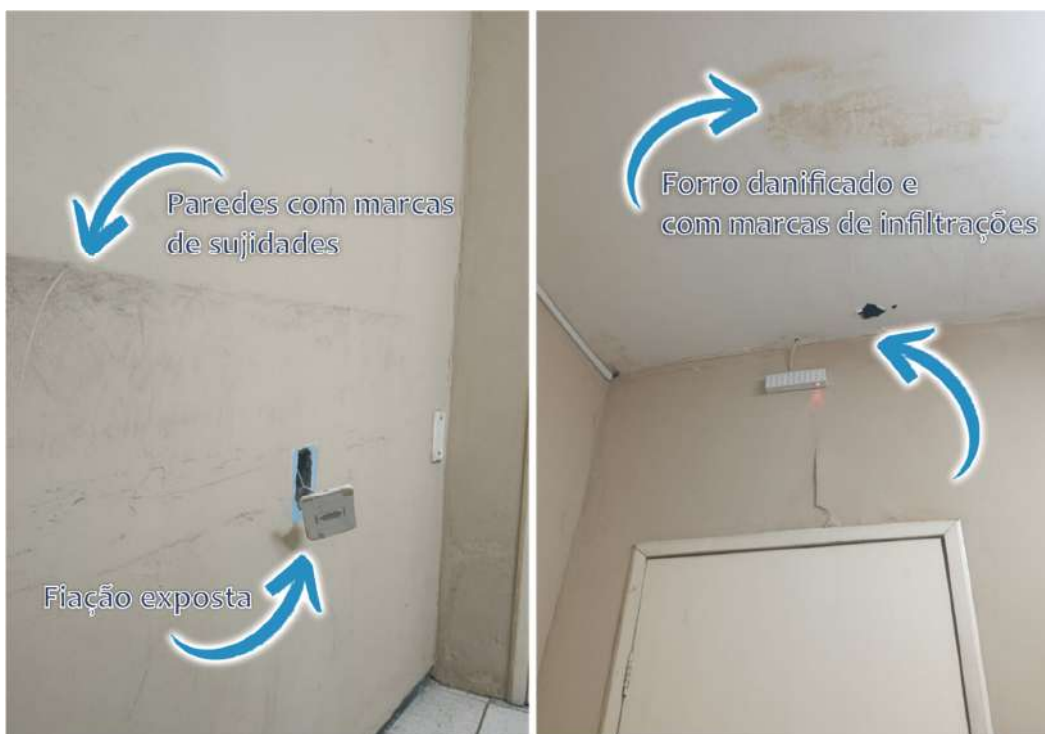
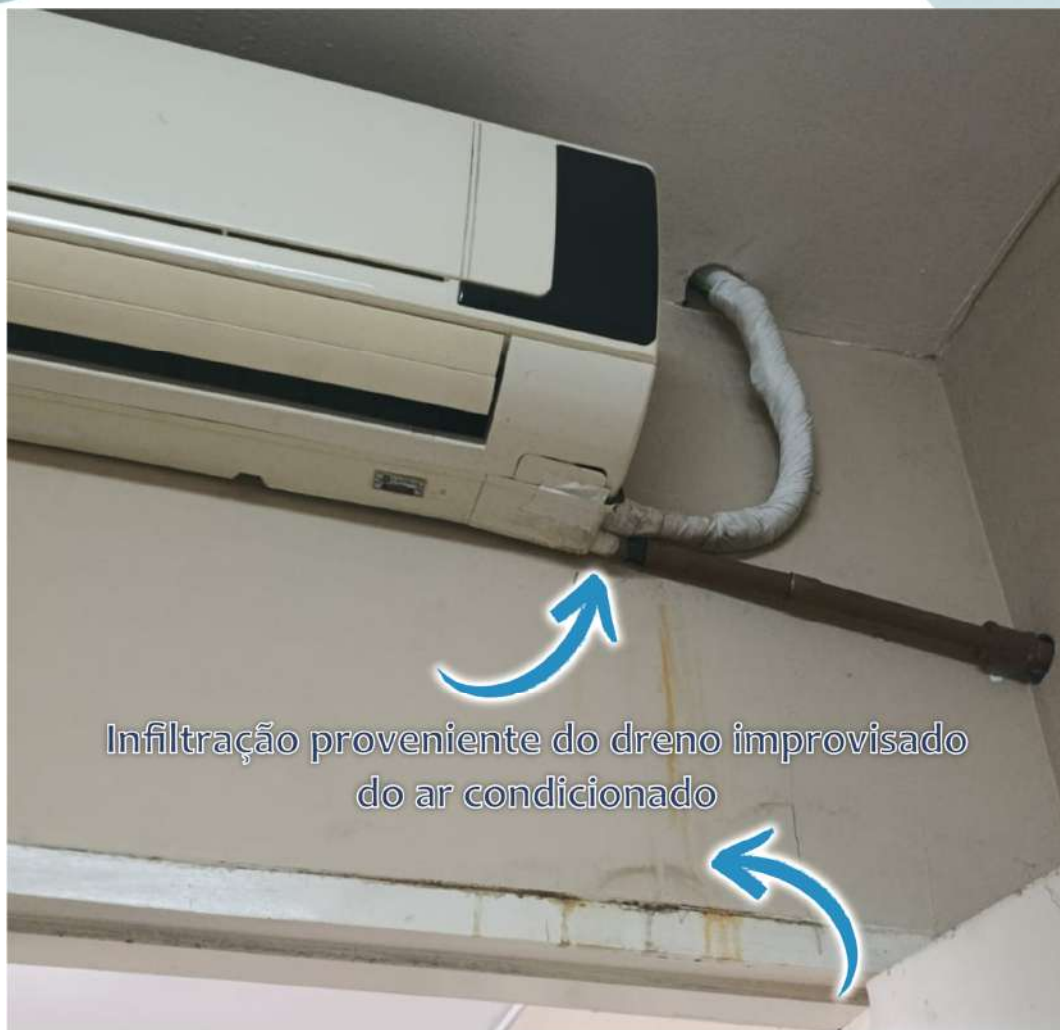
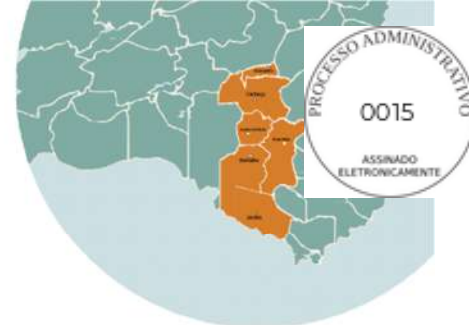
### **Local: SALA DE SECRETARIA EXECUTIVA DO CPSMJN**

**Paredes com marcas de sujidades:** As paredes apresentam sinais de desgaste, manchas e marcas de sujeira, o que compromete a estética e transmite impressão de falta de manutenção preventiva.

**Fiação exposta:** Foi constatada a presença de pontos elétricos com fiação exposta.

**Forro danificado e com marcas de infiltrações:** O teto apresenta áreas com manchas de infiltração e pontos de deterioração no forro; Infiltrações provenientes de dreno improvisado do ar condicionado.

- Impacto: Indica possível problema na impermeabilização ou cobertura, podendo evoluir para queda de material e comprometimento estrutural;

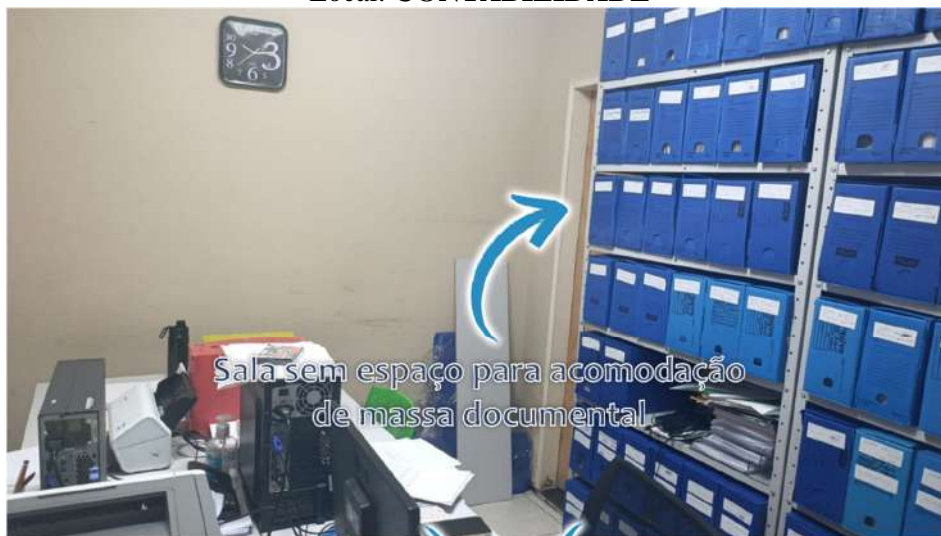
Local: **CONTABILIDADE**

Sala sem espaço para acomodação  
de massa documental

**Falta de espaço:** Foi constatado a falta de espaço para acomodação de nova massa documental produzida pelo CPSMJN.

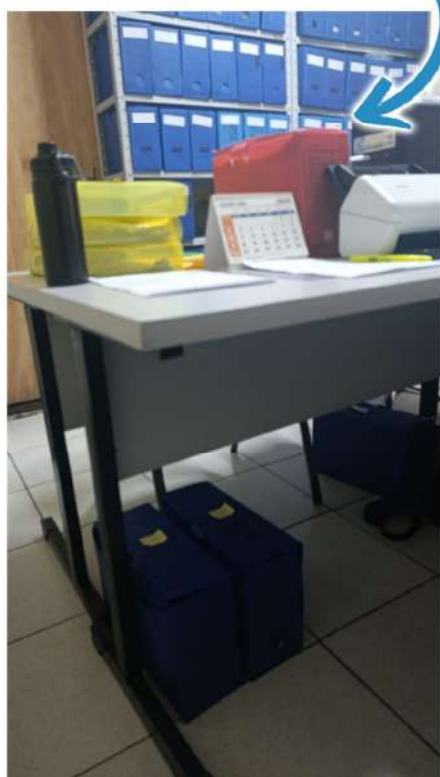
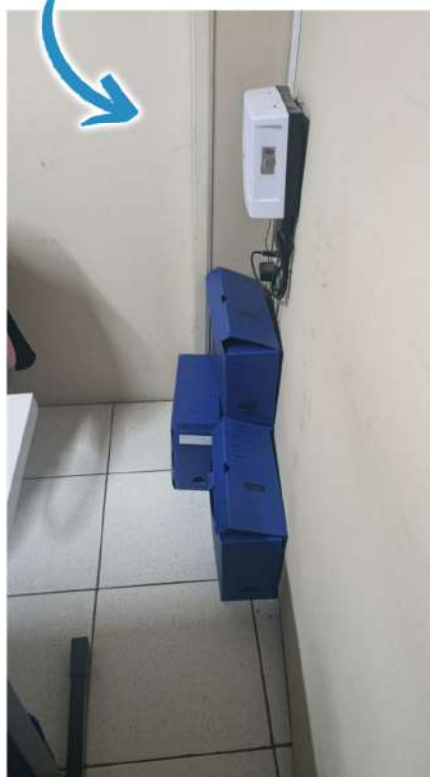
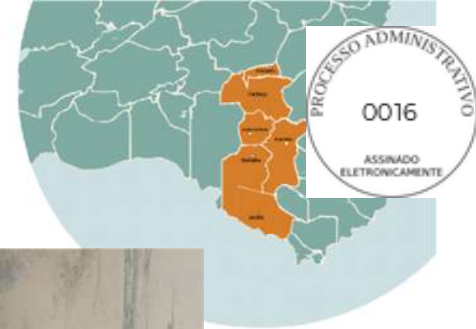
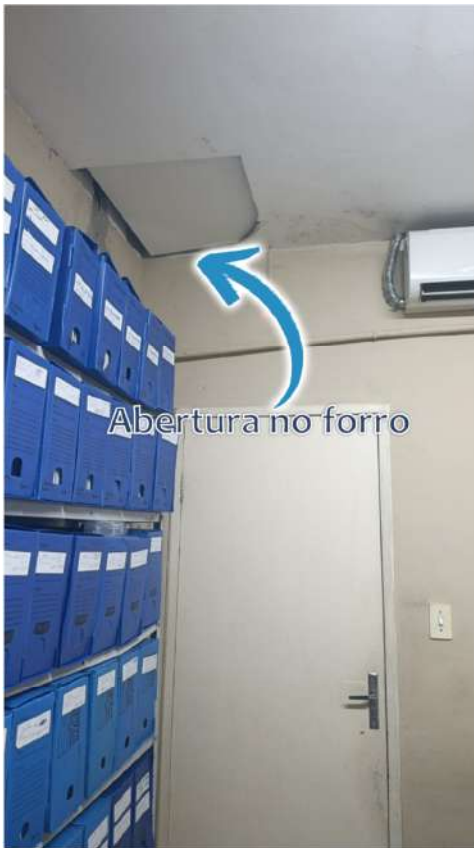
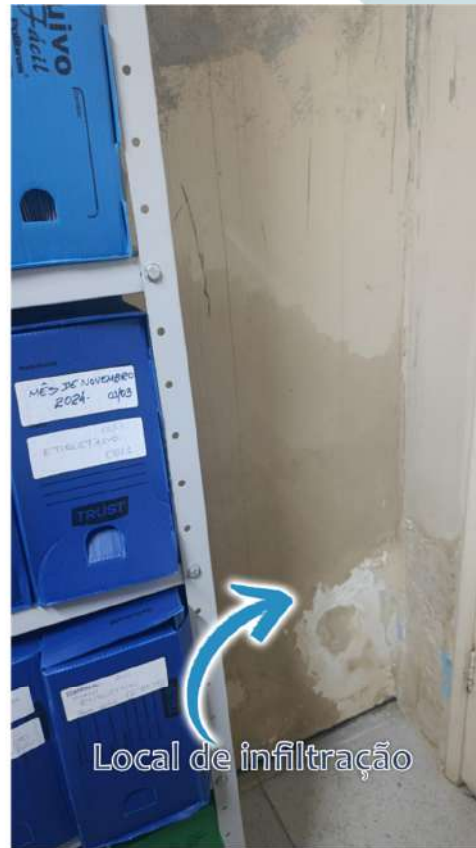
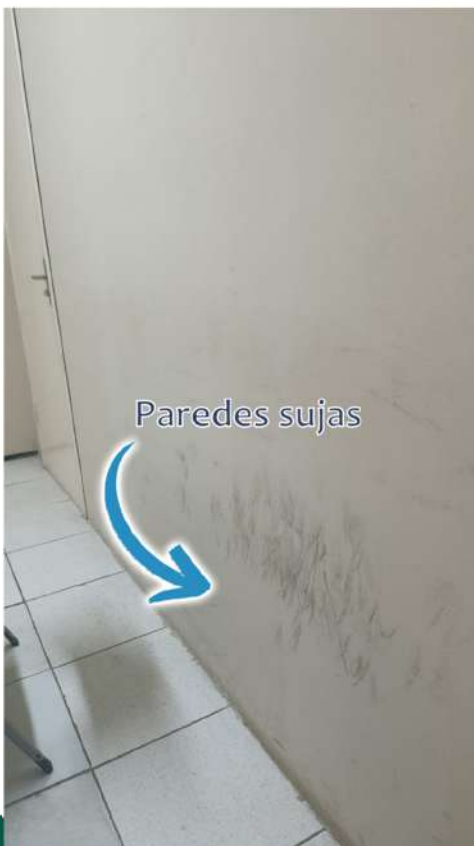
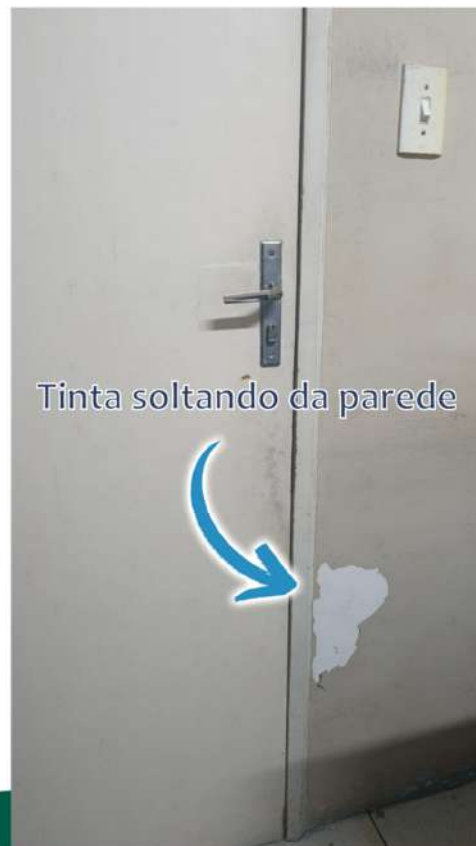
**Paredes com marcas de sujidades:** As paredes apresentam sinais de desgaste, manchas e marcas de sujeira, o que compromete a estética e transmite impressão de falta de manutenção preventiva.

**Forro danificado e com marcas de infiltrações:** O teto apresenta áreas com manchas de infiltração e pontos de deterioração no forro; Infiltrações provenientes de dreno improvisado do ar condicionado.

- Impacto: Indica possível problema na impermeabilização ou cobertura, podendo evoluir para queda de material e comprometimento estrutural;

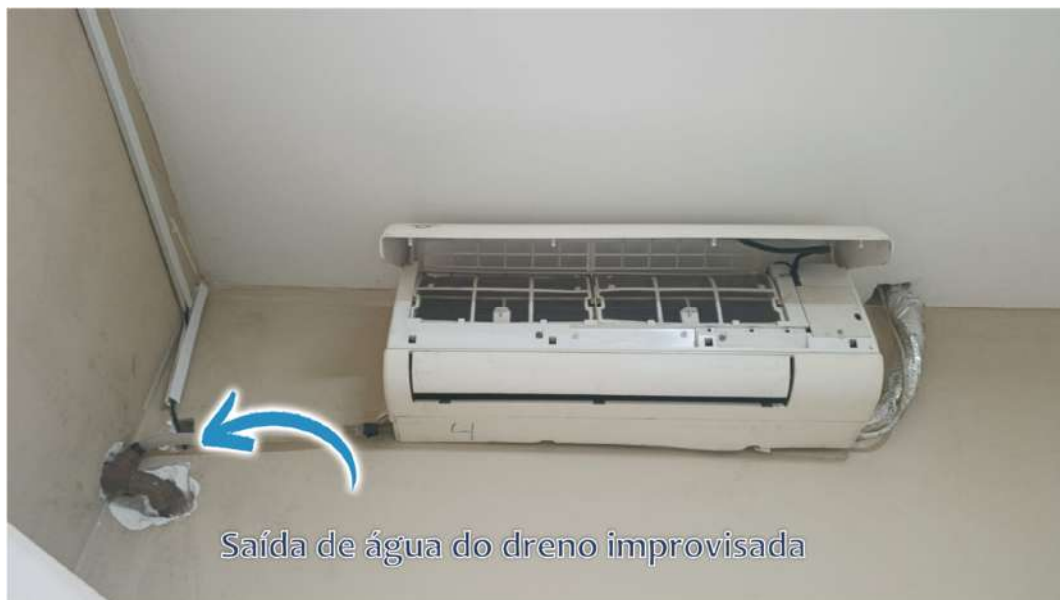
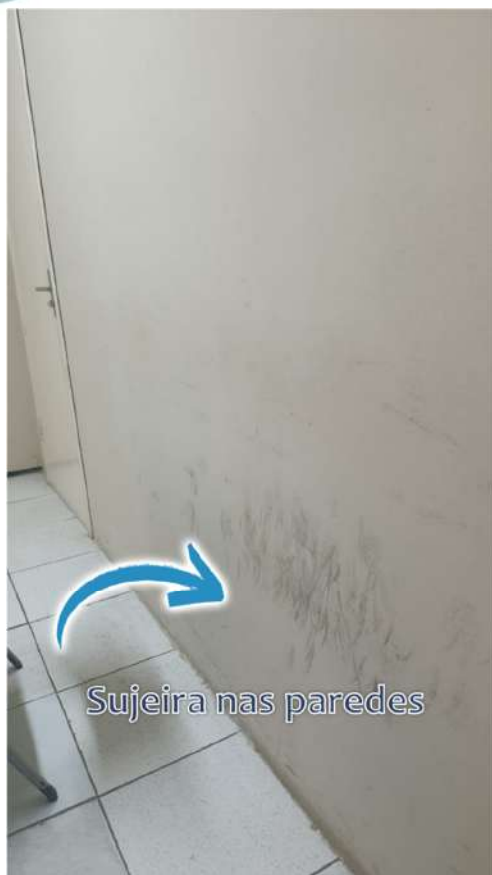
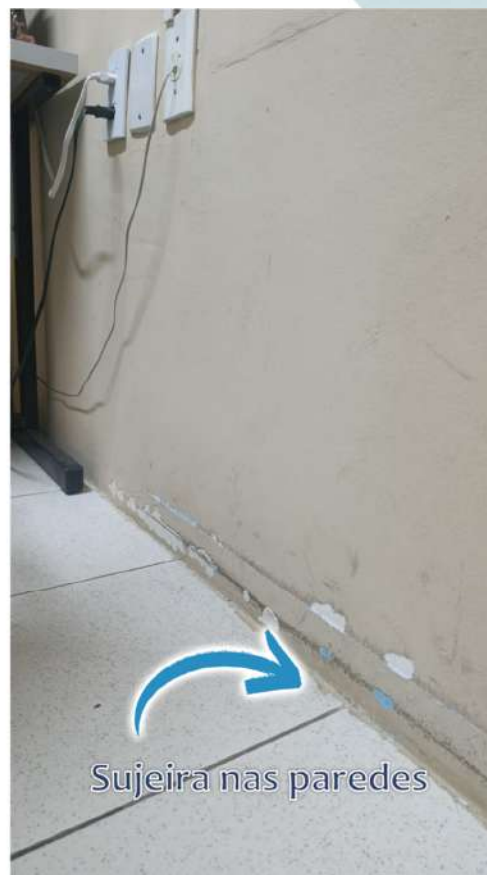
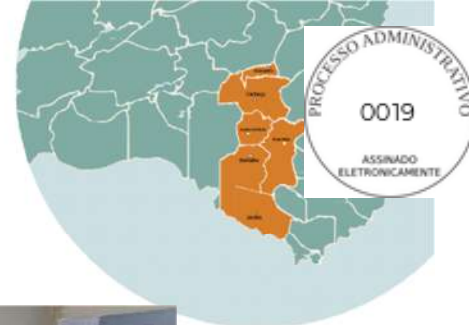
Local: **DIRETORIA ADMINISTRATIVA FINANCEIRA**

**Paredes com marcas de sujidades:** As paredes apresentam sinais de desgaste, manchas e marcas de sujeira, o que compromete a estética e transmite impressão de falta de manutenção preventiva.

- Impacto: Pode prejudicar a imagem institucional e a salubridade do ambiente.

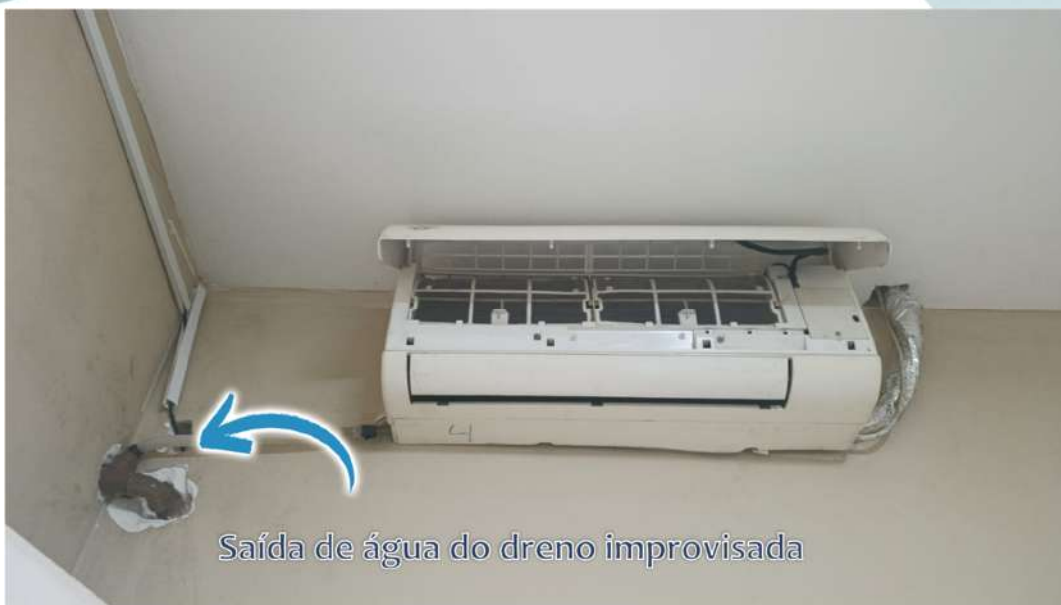
Saída de água do dreno improvisada

**Dreno com improviso despejando água dentro do banheiro:** prática inadequada, gera insalubridade e risco de proliferação de fungos e bactérias.

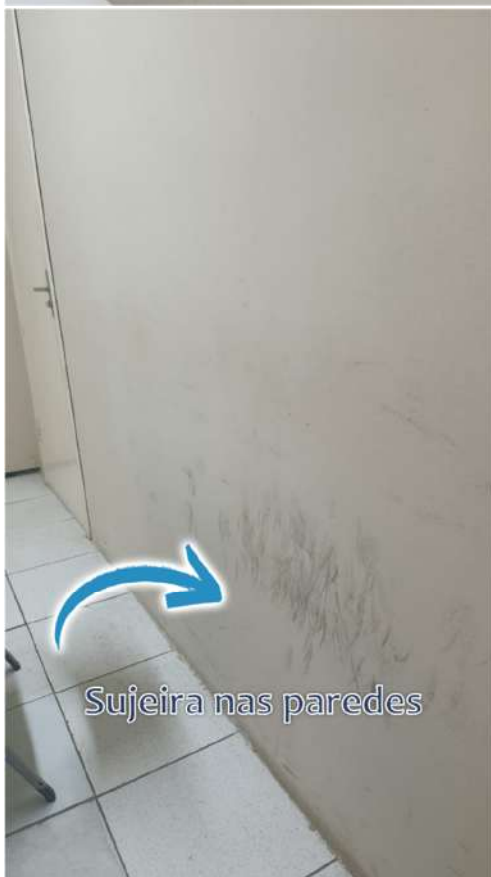
Sujeira nas paredes

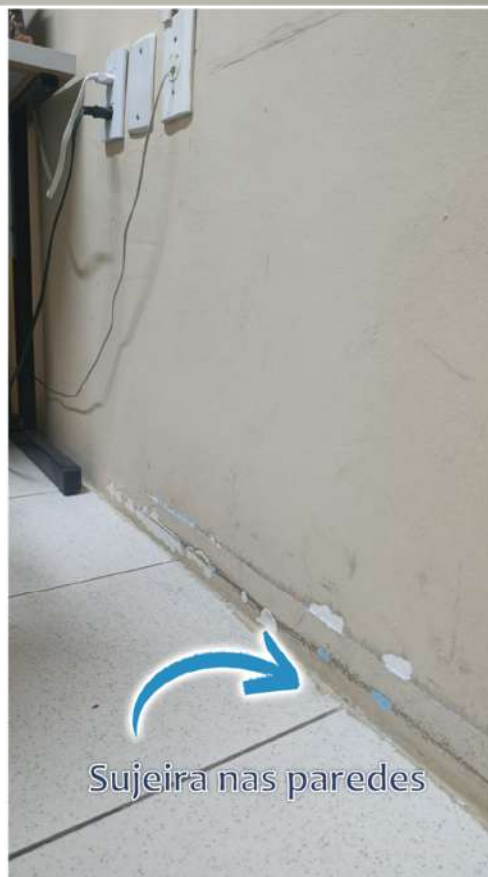
Sujeira nas paredes

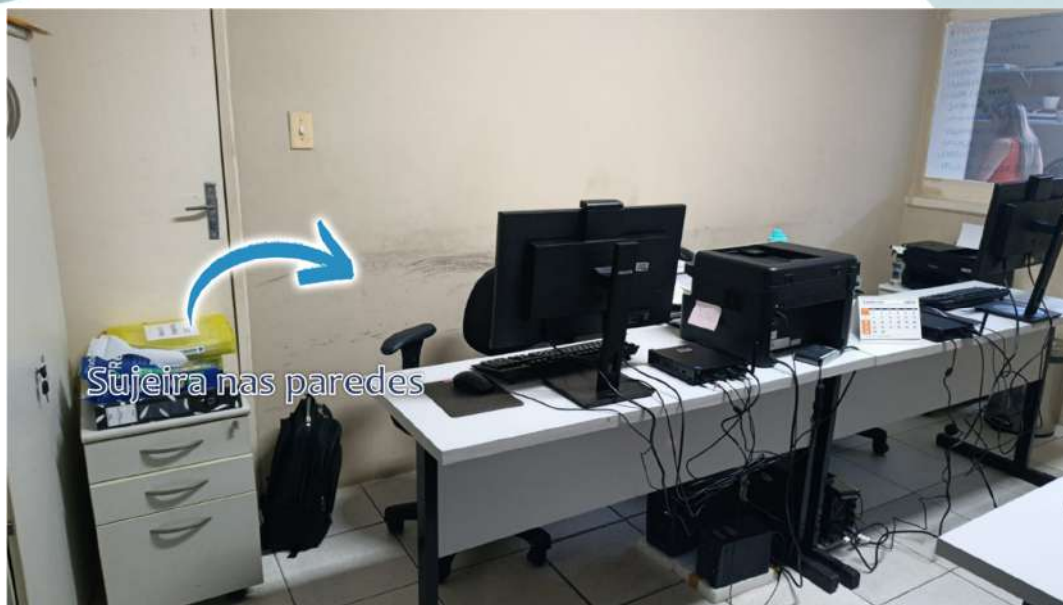
Sujeira nas paredes

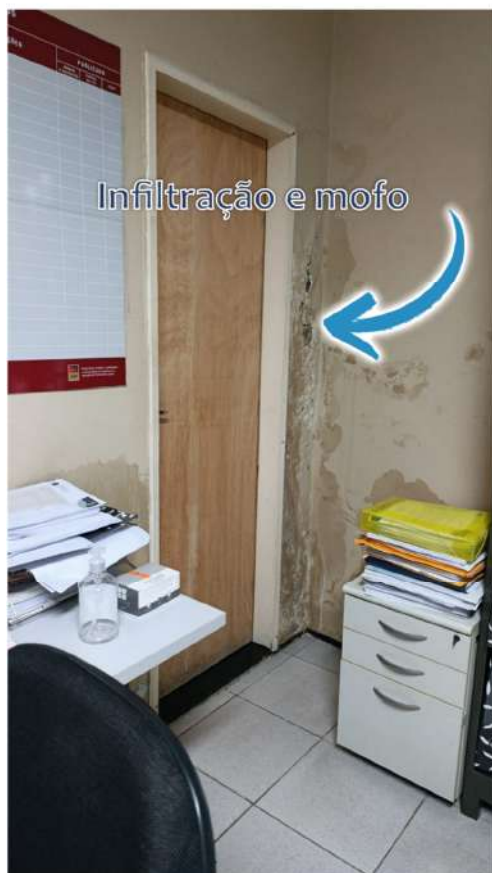
Infiltração e mofo

**Infiltrações com presença de mofo:** evidenciam problemas de impermeabilização e risco à saúde dos ocupantes.

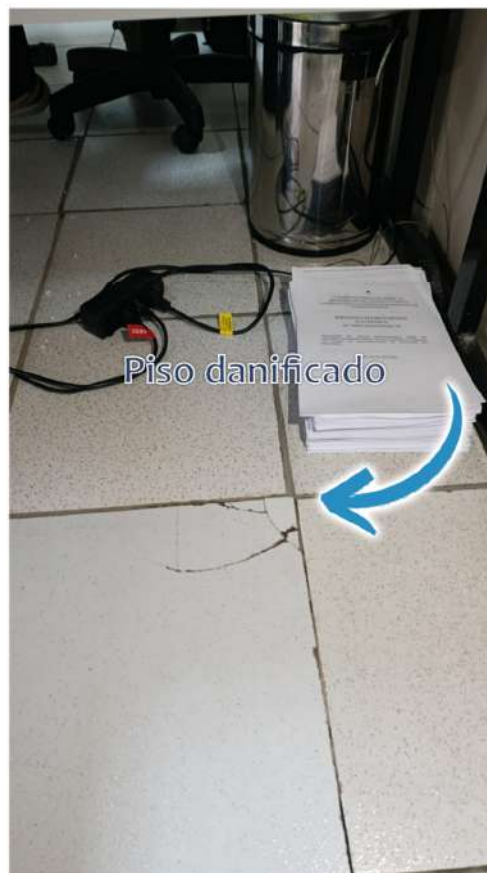
Piso danificado

**Piso danificado (rachaduras e quebras):** risco de acidentes e dificuldade de higienização.

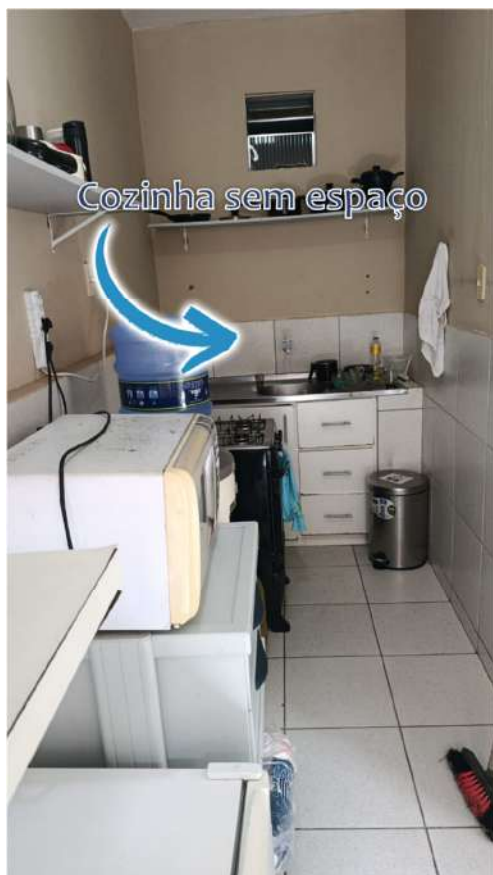
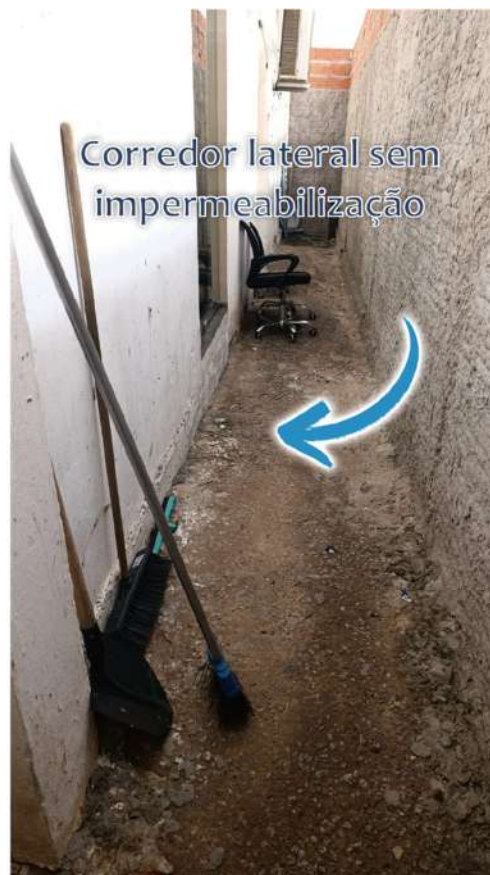
Local: **COZINHA E CORREDOR LATERAL**

**Cozinha sem espaço adequado:** O ambiente destinado à cozinha é extremamente limitado, com sobreposição de equipamentos e utensílios. Essa configuração compromete a ergonomia, a ventilação e a segurança, além de dificultar a higienização adequada e aumentar os riscos de incêndio.

**Corredor lateral sem impermeabilização:** O piso e as paredes apresentam ausência de tratamento impermeabilizante, deixando o espaço suscetível a infiltrações, acúmulo de umidade e degradação precoce. O uso improvisado como depósito de materiais e móveis aumenta o aspecto de desorganização e potencial de proliferação de pragas.

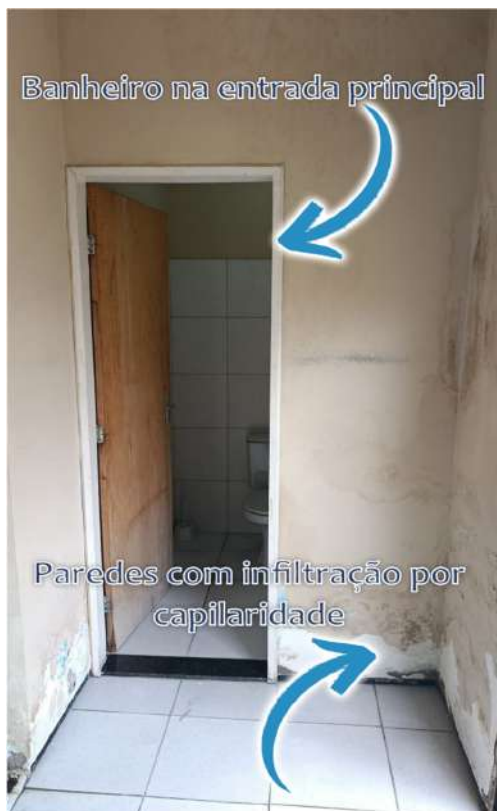
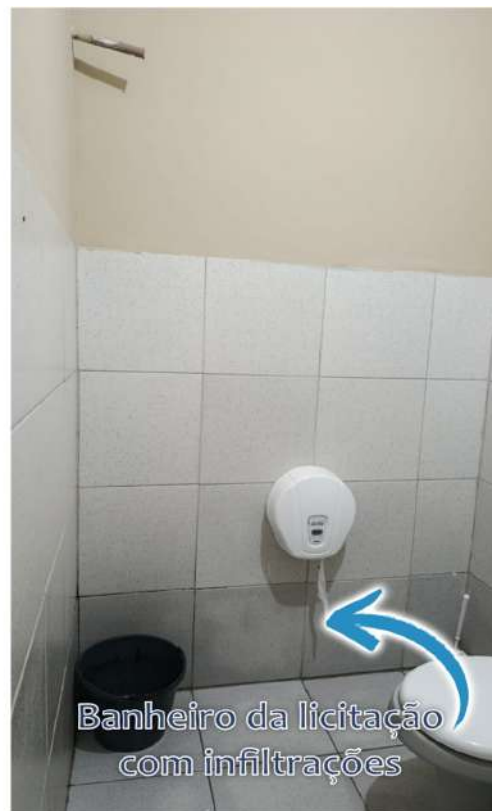
Local: **BANHEIROS**

**Infiltrações e umidade:** Nos banheiros da entrada principal e do setor de licitações foram constatadas infiltrações nas paredes e teto, acompanhadas de forte cheiro de mofo, indicando falta de ventilação adequada e risco à saúde dos usuários.

**Banheiro masculino sem ralo:** A ausência de ralo dificulta o escoamento de água durante a limpeza, aumentando a umidade do piso e o risco de acidentes por escorregamento.

**Descargas com mau funcionamento:** O sanitário masculino apresenta problemas no sistema de descarga, comprometendo a higiene e o uso adequado do ambiente.

**Forro danificado:** O forro do banheiro encontra-se rachado e, em dias de chuva, há registro de gotejamento, sugerindo infiltração na cobertura ou falhas na impermeabilização do telhado

**Vazamento na encanação da pia:** A tubulação da pia apresenta vazamento, causando acúmulo de água no piso e agravando o problema de infiltração e umidade.

**Drenagem do ar-condicionado:** Foi identificado um cano de drenagem do ar-condicionado direcionado para dentro do banheiro, solução inadequada que agrava a umidade interna e aumenta a insalubridade do ambiente.
